及ぼした影響

只見町ブナセンター館長

鈴木 和次郎

豪雨災害が河川環境に

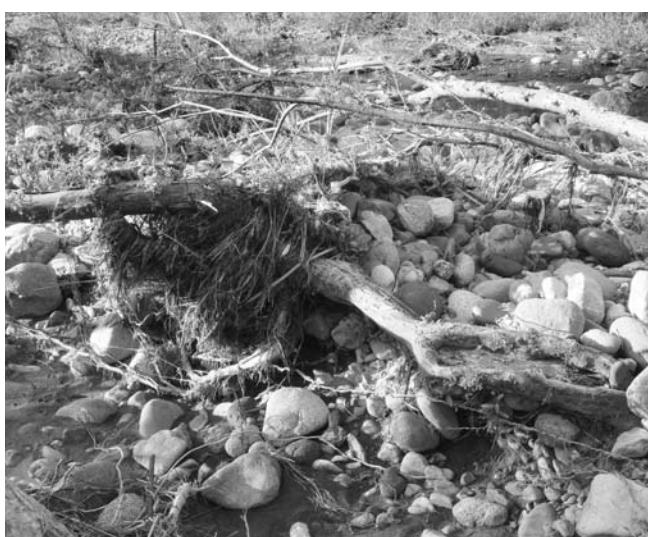
写真2：洪水2カ月後には、シロヤナギの生き残った部分から多数の萌芽枝の発生が見られる

また、大きな被害を受けたシリヤナギについても、洪水から3カ月あまり過ぎた現在、根元付近の幹から盛んに萌芽枝が発生し、再生の兆しが見られます【写真2】。

また、これらヤナギの洗掘された根系を見ると、これまでも度々、河川搅乱により被害をこうむりながらも再生してきた歴史を見る事ができます。ヤナギが河川搅乱に強いことを示す証です。

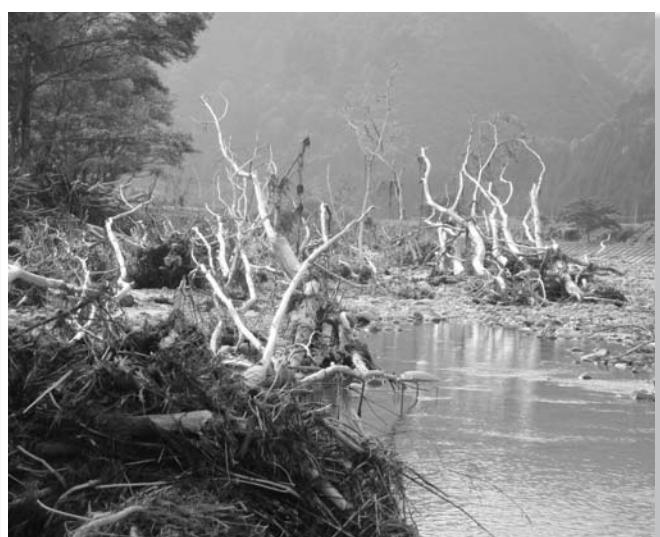
今回の豪雨により伊南川の水位は通常時より4～5メートル上昇し、流れの中心付近や中洲では、ヤナギ林がなぎ倒され、樹冠が飛ばされ樹皮が剥がされ、さながら白骨化した樹木群が残されました【写真1】。

写真1：洪水により白骨化したシロヤナギ林

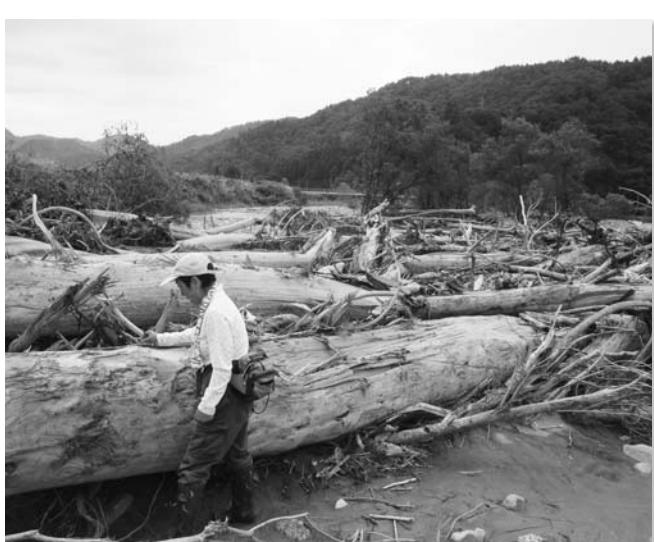
大径木も見られるところから、相当の距離を流下してきたものと思われます。

只見町ブナセンターは同時に、河川に押し出された流木の調査も行っています。塩ノ岐川と伊南川の出会い付近の調査結果では、流木の主要な樹種はサワグルミとスギで、いずれも根を持ち、樹皮が剥がれた状態で流木化していました【写真3】。こうしたところから、斜面下部、水辺域に成立したサワグルミ林やスギの人工林が、渓岸侵食や土石流により押し出され、流木化したものと考えられます。中には1メートルを超えるブナの

写真3：今回の豪雨は、大量の流木を発生させた（塩ノ岐川と伊南川の合流付近）
